令和5年度全建賞 推薦調書
インフラ整備の事業又は施策の部(インフラの部)

ふりがな	れいわがんねんひがしにほんたいふうでひさいしたこくどう138ごうのさいがいふっきゆうこうじ
1. 事業(施策)の名称	令和元年東日本台風で被災した国道138号の災害復旧工事
2. 事業(施策)実施期間	令和元年10月23日 ~ 令和5年7月31日
3. 事業費(工事費)	1,490百万円
4. キーワード	早期の道路啓開、災害復旧
5. 事業概要	令和元年東日本台風の襲来により国道138号の箱根町において、隣接する斜面から推定土量約3万m ³ の土砂が崩落し通行止めとなったが、二次被害を防止しながら早期に道路啓開を進め、被災から約2ヶ月後に仮設橋りょうによる交通開放を行い、約3年半で洞門本体を完成させた。

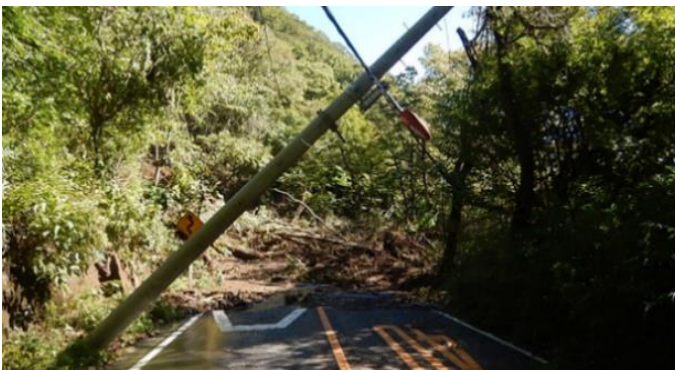
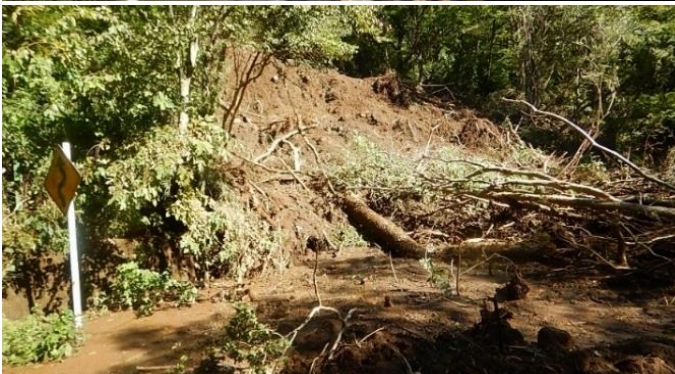
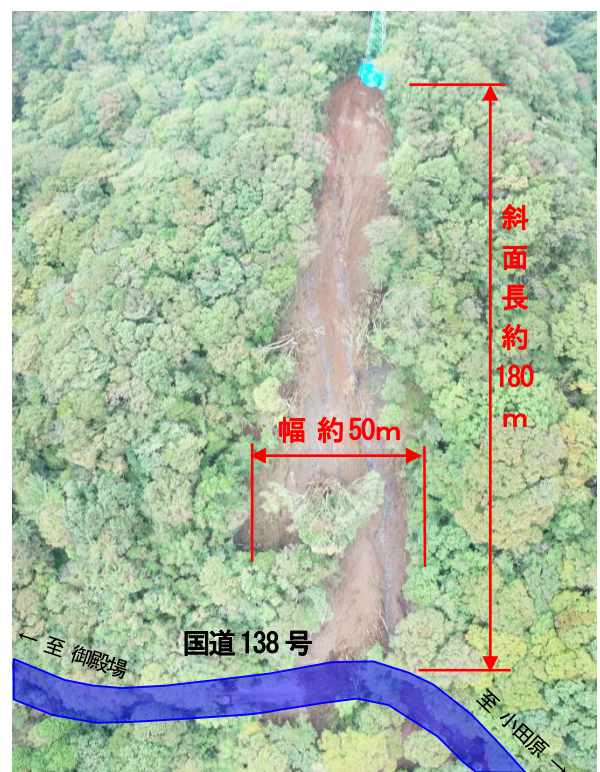
【被災状況】

- 令和元年10月の台風第19号(令和元年東日本台風)では、箱根町において総雨量1,001mmという記録的な降雨となり、国道138号の箱根町仙石原において、隣接する斜面から推定土量約3万 m^3 の土砂崩落が発生し、道路が約100mに渡り土砂で覆われる被害となった。
- そのため、約3kmの区間を通行止めとしたが、国道138号は国際的な観光地である箱根と富士山や東名高速道路の御殿場インターチェンジなどをつなぐ重要路線である上、被災地周辺の公共交通はバスなどの自動車による移動に頼らざるを得ない地域であることなどから、地元などから早期啓開を強く求められた。
- 被災後、ドローンを活用した調査などを実施した結果、斜面上には巨石や不安定な土塊が多く残り、大規模な二次崩落のおそれがあることが判明するなど、早期復旧は困難を極めた。
- このような状況であったが、長期間の通行止めは、箱根の観光産業などに大きな影響を及ぼすことから、まず、二次被害が発生しても通行車両に影響を与えないよう、斜面から離れた位置に新たに迂回路となる延長86mの鋼製仮設橋りょうを設置し、被災から約2ヶ月後の12月に交通開放を行った。
- 本復旧については、現道上における延長60mの「洞門工」と、崩落した斜面全体を抑える「法枠工」を比較した結果、経済性だけでなく、維持管理が容易でより早期に復旧が可能となる「洞門工」を採用することとした。
- 現道上で実施する洞門の工事にあたって、斜面には撤去できない大きな石が複数残ったため、監視カメラを設置するとともに、石にセンサーを設置し、異常が感知された場合は直ぐにメールが届き作業を中断できるようにした。
- 洞門工事の早期完成に向けては、狭隘な現場で最大4業者が同時に施工を行うといった厳しい条件となったが、協議会を毎月開催し、より合理的で効率的な工程管理や安全対策を積極的に行い、被災から僅か約3年半の令和5年3月に洞門を供用し、更に4ヶ月後の同年7月には仮設橋りょうの撤去などを完了させた。
