**事業名** 藍染川幹線下水管路内調査工

(大口径管渠調査機による健全度調査)

**受賞機関** 東京都下水道局北部第一管理事務所  
**事業実施期間** 平成10年10月5日～平成10年11月16日  
**事業費** 5百万円

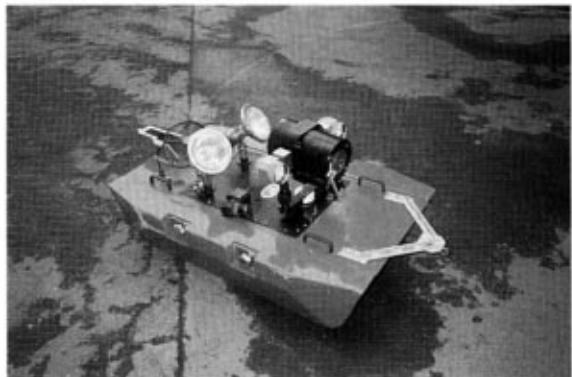
調査機船

本調査機は、船に乗せたテレビカメラで水量が多い大口径管路の調査を行うシステムである。本システムの開発によって、従来危険で調査のできなかった大口径管の管路内調査が可能になった。

調査の方法は、メインケーブルを繋いた調査機を管路内に入れ、移動させながらテレビカメラで管渠内を撮影し、地上で画像を処理するもので、水深30cm以上、水面からの空間90cm以上であることを条件とするがφ600の人孔から搬入し1,000mまで調査が可能である。

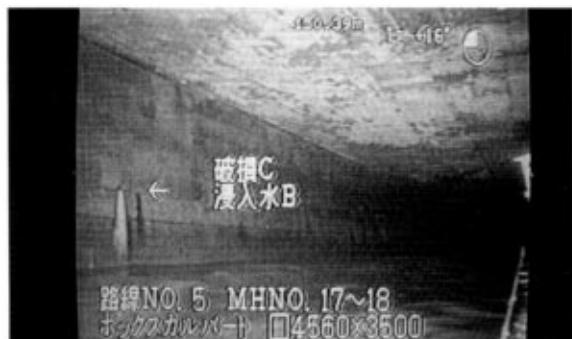
調査画像（全景）

効果として、今回開発した大口径管渠調査機は、作業員が管渠の中に入らなくても、画面構成で遠景画像、劣化部分の拡大画像、劣化部分の画像内計測結果が地上の調査車の中で確認し記録でき、また、画像内に上向き角

度、調査始点人孔からの距離が表示されるため、異常箇所の位置、状況の把握が極めて容易である。

本調査システムは、調査機のほかに、路上の車に搭載された制御コンピュータ、VTR、アナログモニタ、画像処理装置、MO(光磁気ディスク)、VGAモニタ(パソコン用ディスプレイ)等からなる。調査機で撮影された画像はこれらのシステムでデジタル画像として記録され、停止画像を計測することで、大口径管路においても従来の小口径管路のテレビカメラと同等の精度の管路内調査が可能になった。
