関越自動車道及び北陸自動車道における 新潟県中越地震災害応急復旧事業

受賞機関
日本道路公団北陸支社
日本道路公団北陸支社湯沢管理事務所
日本道路公団北陸支社長岡管理事務所
日本道路公団北陸支社上越管理事務所

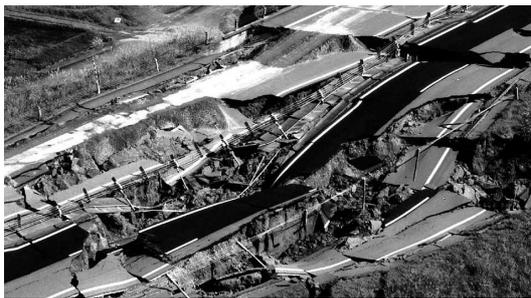
道路構造等	被災状況
土工部	盛土区間の路面段差や縦横断クラックが主体で、沢部などでは路面全体が崩壊する大規模な被災も発生（図-1）。
橋りょう部	支承とその周辺の桁等に損傷が発生したが、橋脚の座屈など大規模な損傷は発生していない。
トンネル部	覆工に軽微なクラックが発生した程度。
道路付属物	高速道路と交差する横断通路ボックスなどの道路付属物にも目地部の開きや破壊などの損傷が多数発生。

図-1 盛土部の大規模被災状況
