⑱平成27年9月関東・東北豪雨 宮城県渋井川緊急復旧工事

受賞機関 国土交通省 東北地方整備局 河川部、北上川下流河川事務所

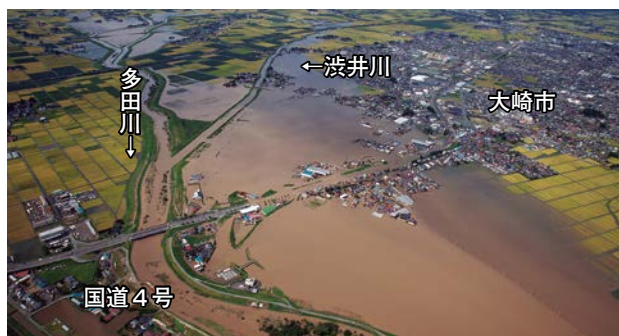
大崎市を流れる鳴瀬川支川の渋井川（宮城県管理）が3カ所で決壊し、浸水面積2,100ha、床上浸水約180戸、床下浸水約420戸の被害となった。

渋井川の氾濫状況

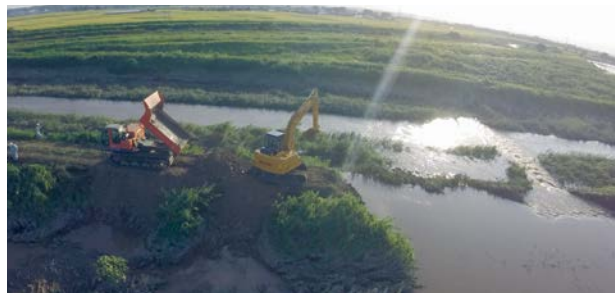
決壊箇所の復旧状況

9月12日には決壊箇所までの工事用道路を敷設し2工区の復旧に着手、13日に残り1工区に着手した。昼夜を分かたずに緊急復旧盛土材を搬入した結果、決壊から4日目の14日には決壊した3カ所全ての堤防盛立を完了させ、浸水被害の拡大防止と早期解消を図り、被災前と同等の安全度を確保した。

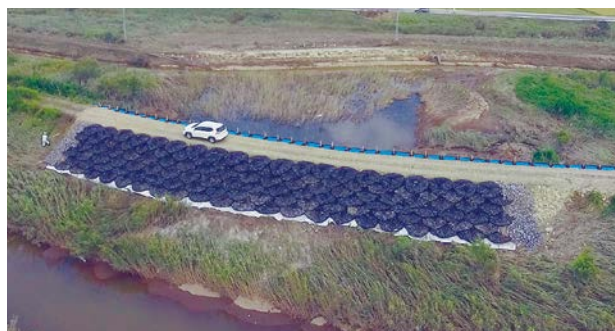
補強のための護岸完了状況

引き続き、堤防補強のための護岸を施工し、緊急復旧工事が完了したことから、9月16日7時に宮城県に引き継ぎを行った。
