## ②1 最上川水系銅山川流域 平成24年発生肘折地区土砂災害対策完了

受賞機関 国土交通省 東北地方整備局 新庄河川事務所

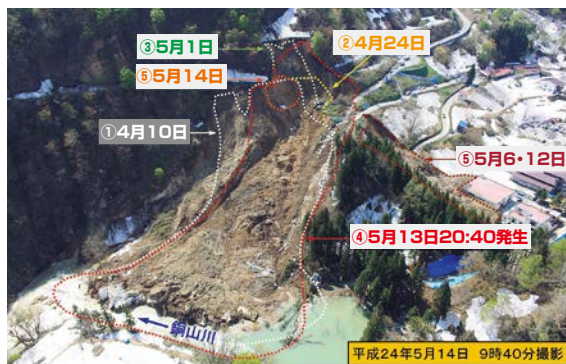
平成24年4月10日、山形県大蔵村肘折地区で地すべり性の崩壊が発生し、5月まで1ヵ月もの間、断続的に5回の崩壊を繰り返し、推定約13万㎡の土砂が崩落した。また、この斜面崩落により銅山川の河道が一時閉塞、肘折温泉街に浸水の危険が及んだ。

崩落の状況

また、新庄河川事務所は応急対策の計画を立案し、山形県と連携を行い対策の実施にあたった。山形県は仮設堤防の設置と河道掘削を行い、新庄河川事務所は河道掘削を施工するための渡河施設を、保有しているコンクリートブロック等の備蓄資材を活用することで迅速に整備した。

同年5月の再崩落時において河道閉塞による浸水被害のおそれが生じたが、応急対策を迅速に立案したことと、関係機関の連携により、浸水被害を防ぐことができた。また、同年8月には河道掘削が完了し、再崩落の際にも河道断面を確保できることから地域に一定の安全を確保することができた。

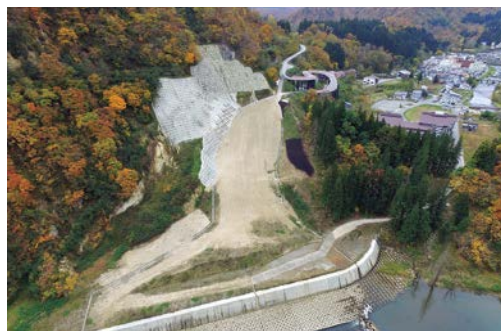
完成した法面工等

災害発生から1年で応急対策を迅速に進めることができたため、平成25年から恒久対策を山形県と連携しながら実施した。山形県は河道安定のための護岸工を整備し、新庄河川事務所は崩落箇所の法面对策工等を整備した。この連携により4年という短い期間で恒久対策を完了することができた。また工事施工中においては、肘折地区の住民や大蔵村小学校の生徒による見学会を施工現場で実施し、地域の土砂災害に対する意識向上を図った。
