## ⑪一般県道芦屋鳴尾浜線 鳴尾橋 復旧工事

授賞機関 兵庫県 阪神南県民センター 西宮土木事務所

**キーワード** 施工方法の工夫、ジャッキアップ工法、早期供用

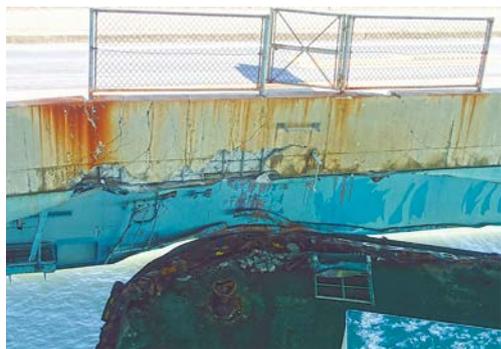
平成30年9月4日の台風第21号の影響で、沖合に係留していた土運船が走錨し、鳴尾橋P2～P3間（単径間鋼床版鋼製箱桁橋L=60m、W=10.65m、鋼重約210t）の橋桁に衝突した結果、桁が大きく損傷するとともに橋軸直角方向北側に約40cmずれたため全面通行止めとなったが、施工方法を工夫することで各種制約をクリアし、事故発生から1年後の令和元年9月4日に全面復旧、供用を再開した。

桁の損傷状況

そのため、損傷した橋桁に当て板補強を行い、橋桁を撤去するまでの間、東行き一方通行の暫定供用を行った結果、渋滞が大幅に緩和し、地元自治会からも感謝状を頂く程、大きな効果があった。

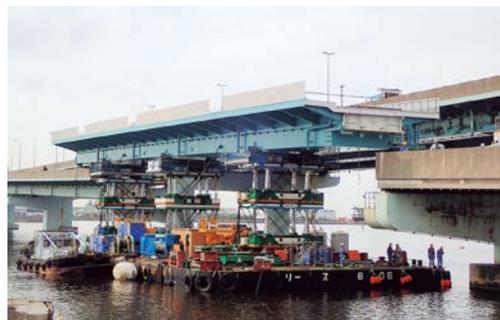
台船及び大型ジャッキによる桁架設の状況

現地は水深の浅い海上であり、南側約50cmに阪神高速道路湾岸線が並走するなど、通常工法である起重機船による架け替えができなかったため、学識者や施工団体等から意見聴取を行いながら、①経済性、②通行止期間の短縮、③阪神高速道路湾岸線への影響、④施工の確実性をポイントに復旧工法の選定を行った結果、大型ジャッキを搭載した台船による架替工法とした。

具体には、桁撤去の際に干潮時に台船を桁下に潜り込

ませ、満潮時に橋桁をジャッキアップすることにしてしたが、大潮の時期の干満差でも約4mのジャッキアップ（ダウン）量が必要であったため、ジャッキを2段重ね1組とし、関西では珍しい3組計6台が連動して制御可能なテーブルリフト型のジャッキアップ工法を採用して、風波の影響を受けやすい海上作業における安全性を確保した。
