## ⑥7 平成30年7月豪雨にて被災した 高知自動車道立川橋の復旧事業

授賞機関 西日本高速道路株式会社 四国支社 高知高速道路事務所

**キーワード** 早期の通行止め解除、対面通行運用、プレキャストプレテンホロー桁橋

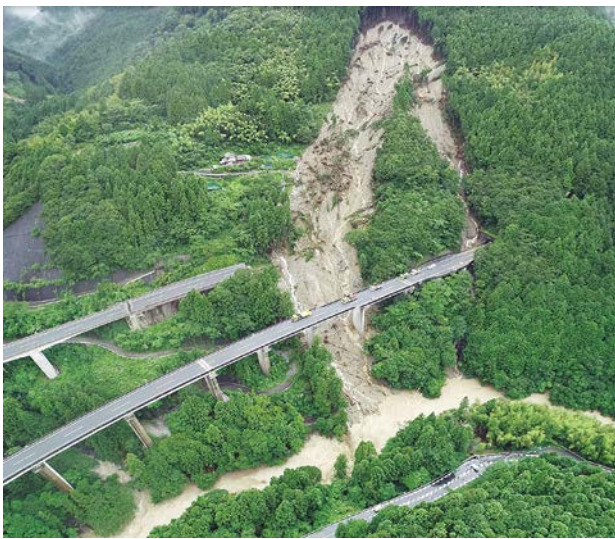
平成30年7月豪雨により発生した区域外からの崩落土砂によって、高知自動車道（大豊IC～新宮IC間）において立川橋の橋梁上部工が流出する甚大な被害を受けた。復旧には長時間を要すると見込まれたが、短期間での通行止め解除、4車線復旧を行うことができた。ここでは本復旧事業で行った取り組みを紹介する。

高知自動車道（立川橋）の被災状況

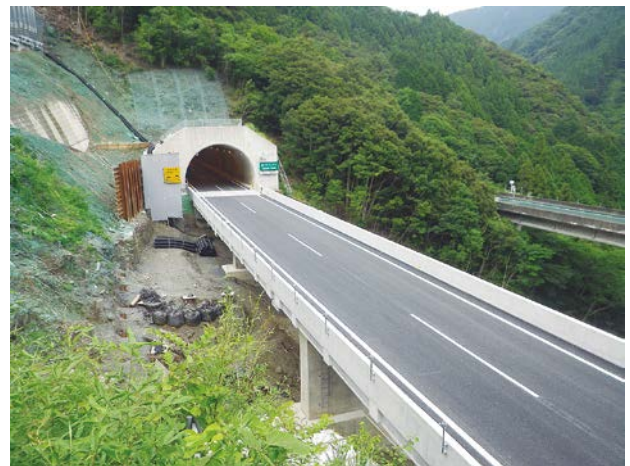
高知自動車道（立川橋）復旧状況

の、原形復旧と比べ施工性の良さと桁の工場製作による全体工程の短縮が可能なプレキャストプレテンホロー桁橋を採用した。

下り線を活用した対面通行運用を行うことで、約1週間で通行止めを解除することができた。本復旧においてはわずか1年で完了することができた。
