⑥8 県道28号熊本高森線 大切畑大橋復旧事業

授賞機関 国土交通省 九州地方整備局 熊本復興事務所

キーワード 直轄権限代行、重要な部位に複雑な損傷、追加主桁

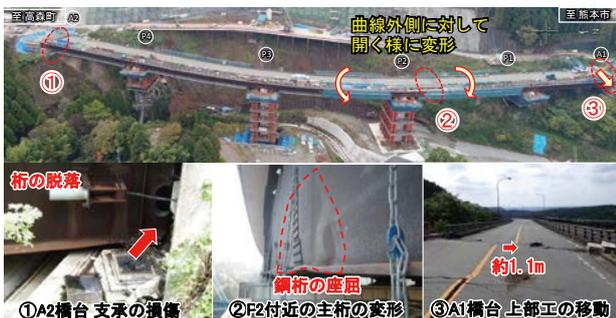
大切畑大橋は、橋長265.4mの鋼5径間連続非合成鋼桁橋である。熊本地震により、上部工の横ずれや下部工の移動が生じ、主桁の座屈変形、支承部の変形や破壊、床版や橋脚のひび割れ等、橋梁を構成する重要な部位に複雑な損傷を受けた（下写真）。前述の被災状況から、原因究明、機構解析、対策検討、効果確認など多岐にわたり高度な技術が必要なため、熊本県知事からの要請を受け、大規模災害復興法の直轄権限代行により復旧を行った。

大切畑大橋の主な損傷状況

程度が大きく、床版にも損傷が生じていた。また、変形矯正が難しく地震後の残留応力も不明であり、損傷主桁を撤去した場合に他の部位に変形が生じる可能性があった。幸い、損傷主桁は現状死荷重を支持できるだけの耐力を有していたことから、損傷桁を戦略的に残置し、その上で損傷した主桁が従前負担していた荷重を分担できるように追加主桁を設置する復旧工法を採用した。

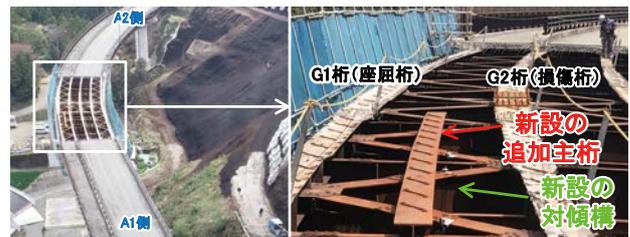
また、実施工においては、施工ステップ毎に追加主桁等の部材の応力状態等をモニタリングし、その構成部材の挙動を確認することで、復旧設計に内在する不確実性を補完しながら、復旧工事を行った（下写真）。

新設主桁の追加設置状況
