⑦国道9号多伎地区地すべり災害 ～片側交互通行までの60日～

受賞機関 国土交通省 中国地方整備局 松江国道事務所

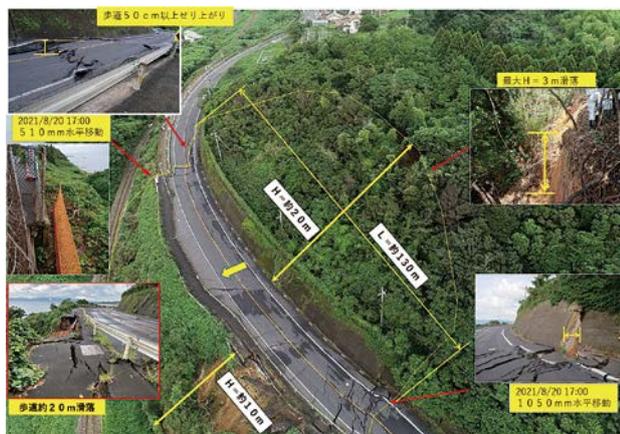
令和3年8月豪雨により、出雲市多伎地区は、自記雨量計（国交省）で、8月9日～8月18日の間で例年8月の月平均値（145.6mm）の約3倍の累計雨量430mmが観測され、8月18日、松江国道事務所管内の国道9号（出雲市多伎町小田地内）で、約100mにわたり路面の亀裂や隆起、歩道が崩落する大規模な地すべりが発生（下写真）した。

出雲市多伎町地すべりの被災状況

応急復旧計画は、安全のため、地山変位を常時観測し、地すべり変動抑制対策で地下水の排除、地すべり土塊の荷重軽減（頭部排土）などの対策を計画した。施工は、島根県建設業協会の全面協力で、発災2日後の8月20日より着手し、約2週間後の9月2日までに概ねの作業が完了し、変位量の低下が確認できた。

今回の被災は、地すべりが進行する非常に危険な現場のため、地すべり挙動をリアルタイムで計測し、WEBカメラの常時監視や不安定土塊箇所での無人化施工機械（遠隔操作）での頭部排土、CIMモデルを活用したICT建機の施工などを実施し、作業員の安全確保と施工の効率化を図った。

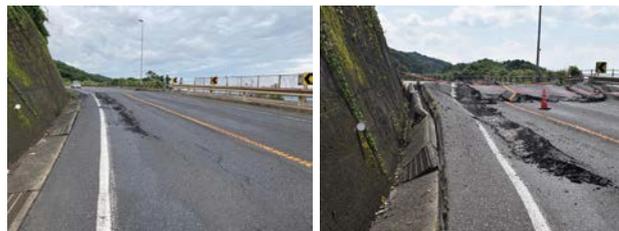
発災当日（8月18日）、8時20分頃に路面変状の連絡後、2時間後には、路面亀裂や隆起が急激に進み、歩道部も崩落し始めたため、3時間後（11時頃）には「大規模地すべりの可能性あり」と判断、急遽、安全確保のため、国道9号を全面通行止め（約9km）し、山陰道へ迂回する大規模な交通規制を実施した。JR西日本は、並行する山陰本線（松江～出雲間）を急遽運休とした。

調査の結果、地すべり延長約130m、高さ約30m程度。要因は、亀裂面に大雨により地下水が供給され、地盤が不安定化し、地すべりが発生したと推測された。

路面亀裂の変化
