## ⑧千曲川流域下水道下流処理区終末処理場「クリーンピア千曲」における 令和元年東日本台風災害からの復旧について

受賞機関 長野県 千曲川流域下水道事務所

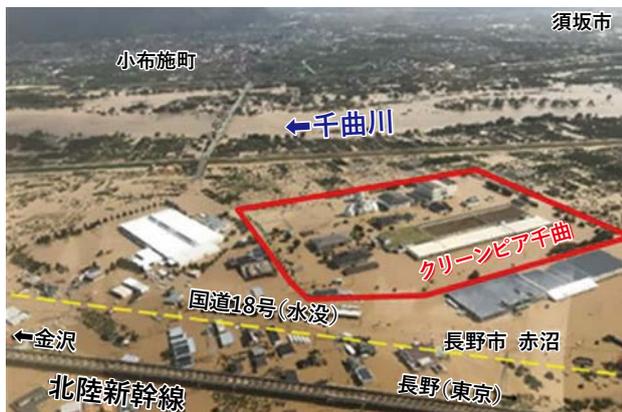
浸水深は処理場内で約2.6mとなり、地下及び1階に設置されていた機械・電気設備の全ての施設が浸水し、処理機能を全面的に失い、約15万人の下水処理が全て停止する事態となった。

「クリーンピア千曲」浸水状況

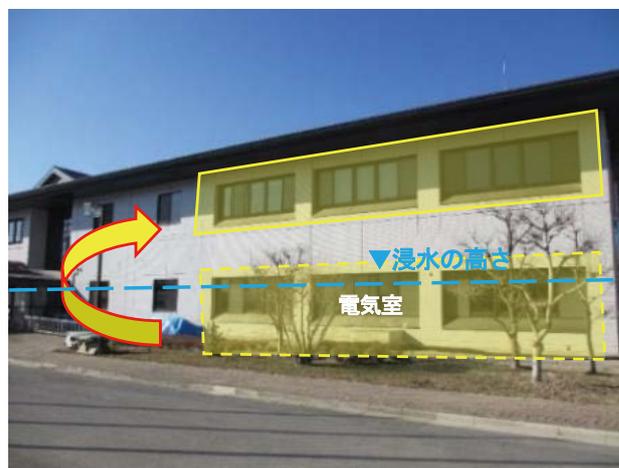
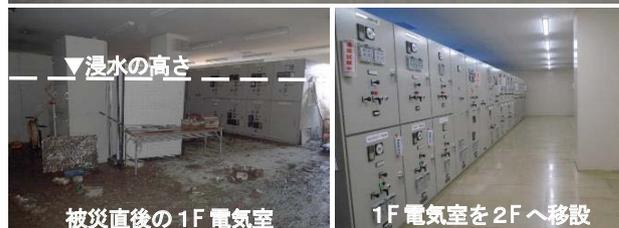
被災直後の1F電気室 1F電気室を2Fへ移設（耐水化対策）  
管理棟電気室を1階から2階に移設（耐水化対策）

災害復旧と併せて、受変電設備、揚水設備、消毒設備、放流設備等の重要施設については、最優先に耐水化対策（計画降雨規模1/100確率GL+4.2m）を進め、再度災害防止を図ることとした。
