## ⑥3 令和元年東日本台風で被災した国道138号の災害復旧工事

受賞機関 神奈川県 県西土木事務所 小田原土木センター

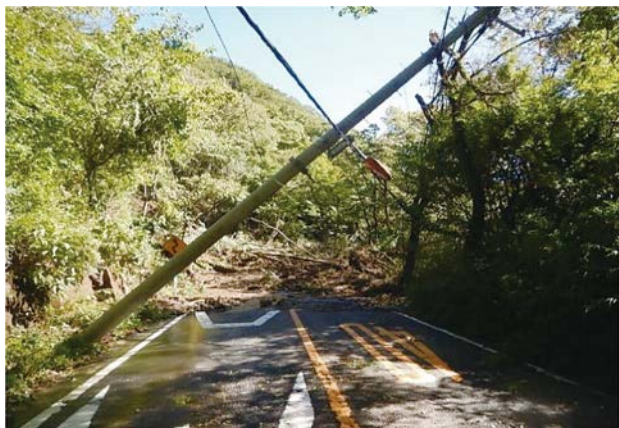
令和元年10月の台風第19号（令和元年東日本台風）では、箱根町において総雨量1,001mmという記録的な降雨となり、国道138号の箱根町仙石原において、隣接する斜面から推定土量約3万 $\text{m}^3$ の土砂崩落が発生し、道路が約100mにわたり土砂で覆われる被害となった。

被災状況

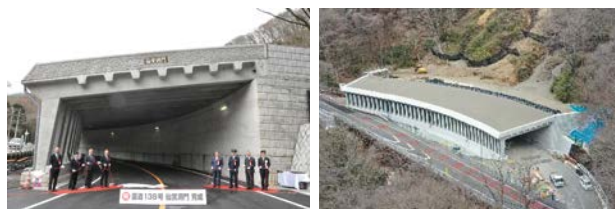
洞門工事の早期完成に向けては、狭隘な現場で最大4業者が同時に施工を行うといった厳しい条件となったが、毎月協議会を開催し、より合理的で効率的な工程管理や安全対策を積極的に行い、被災から僅か約3年半後の令和5年3月に洞門本体を完了させた。

洞門完成

本復旧については、現道上における延長60mの「洞門工」と、崩落した斜面全体を抑える「法枠工」を比較した結果、経済性だけでなく、維持管理が容易でより早期に復旧が可能となる「洞門工」を採用することとした。
