35 渡地区浸水被害軽減対策（導流堤）

受賞機関 国土交通省 九州地方整備局
八代河川国道事務所

36 西徳第二公園改修整備事業

受賞機関 東京都 板橋区

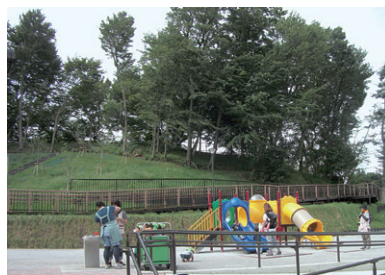
完成した西徳第二公園

改修計画案には車いすの方の移動に配慮し、園内移動に適したスロープを盛り込んだ。スロープは、公園内に設置されるものであるため、鋼製部材の表面に化粧板として擬木を貼る等の工夫をし、公園の景観になじむものとした。

また、既存の急斜面地を改修・活用した斜面地広場についても、一部に設置した補強土壁工法による擁壁表面に植生シートを敷設することにより、自然な外観となるよう工夫した。

スロープ基礎の多くは補強土壁上に位置するため、補強土壁上で設置可能、かつ工期短縮を図ることが可能な鋼管打込み式簡易基礎を採用した点も本事業の工夫の一つである。
