⑦ 県立倉敷まきび支援学校災害復旧工事

授賞機関 岡山県 土木部 都市局 建築営繕課

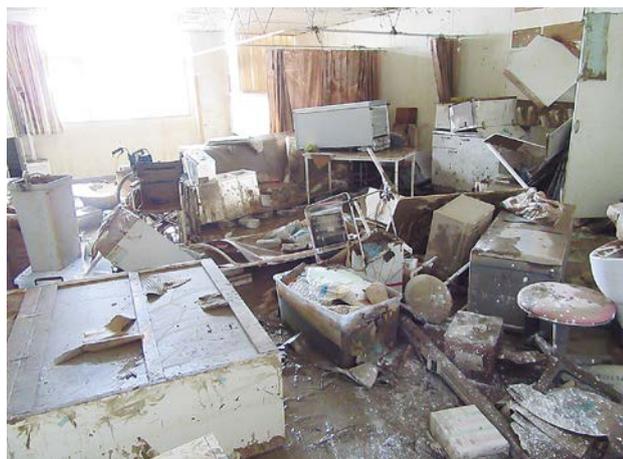
建物の構造部には損傷はなかったが、浸水の際の水勢で室内の家具、備品等が室内に衝突したことにより、多数の内装材、内部建具に破損があった。また、浸水後は放置されていたため、内装材等にはカビや錆が発生している状況であった。

浸水被害状況（教室内部）

本工事では、浸水した内装下地材、断熱材及び仕上材などを撤去し、既存の構造躯体部分を高圧水で洗浄後、乾燥させたのちに、消毒・消臭作業を行い、内装を中心に新築時の仕様に合わせて改修を行った。

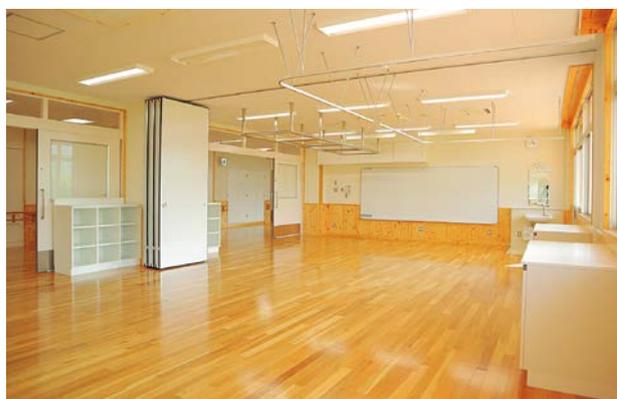
復旧工事完了（教室内部）

工事着手後は、使用できるものは可能な限り残す方針のもと、建物の洗浄後、専門工事業者による詳細な施工前調査を行った。特に外部建具については、調査した結果、被害状況が軽微であったため、再利用する箇所を大幅に増やした。また、機能上、安全上支障のない破損、損傷箇所については、補修や清掃・再取付けとするなどコスト縮減に努めた。
