## ③④雲仙・普賢岳直轄砂防事業

受賞機関 国土交通省 九州地方整備局 雲仙復興事務所

**キーワード** 無人化施工技術、監視体制の構築、地域の安全安心

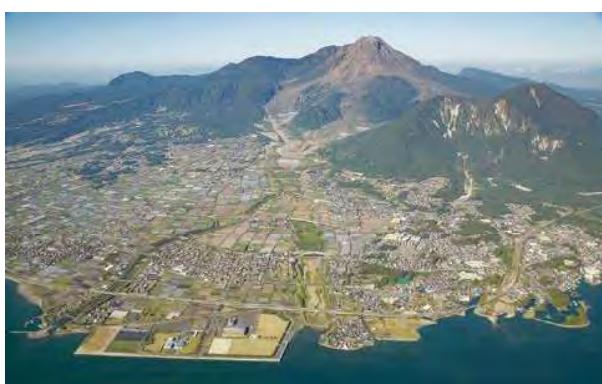
水無川流域の砂防設備全景（2020年11月）

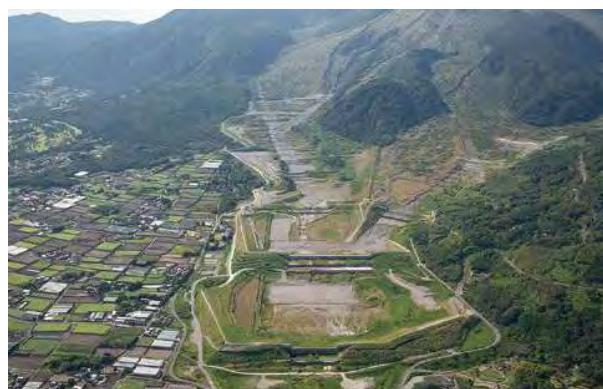
水無川上流域の砂防設備群（2020年11月）

本事業により、水無川・中尾川・湯江川において合計95基の砂防設備を整備した。これらの砂防設備は、大雨に伴い発生する土石流による氾濫被害を防ぐものであり、水無川においては溶岩ドームの崩壊に伴う岩屑なだれにおいても一定の崩壊規模までであれば氾濫被害を防ぐことができる。
