⑦0 東日本大震災で被災した松川浦漁港の復旧

受賞機関 福島県 相馬港湾建設事務所

キーワード 早期操業再開、施工方法変更、工期短縮、コスト縮減

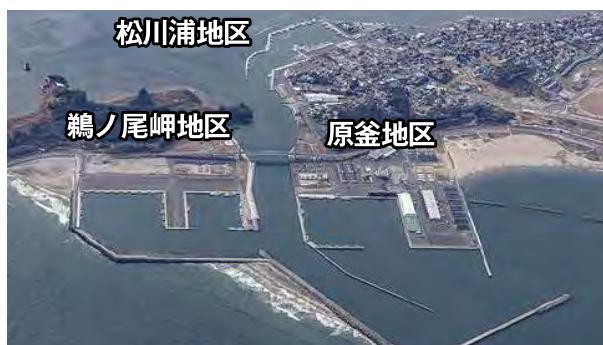
復旧後の松川浦漁港全景

地震や大津波により74施設すべて（原釜地区、鵜ノ尾岬地区、松川浦地区、磯部地区、岩ノ子地区）が被災し、倒壊又は流出した防波堤、護岸及び岸壁等の復旧並びに、航路・泊地内に堆積した土砂の浚渫など各種漁港施設の復旧を実施し、平成30年7月にすべての災害復旧事業を完了した。

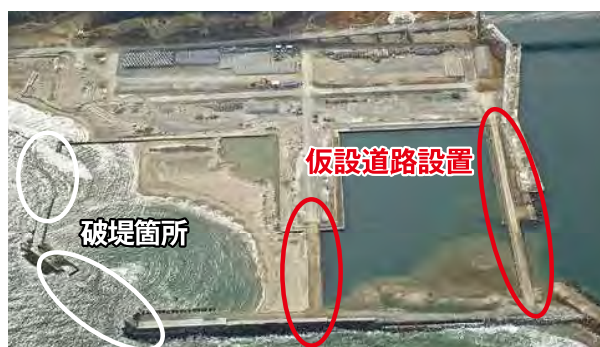
鵜ノ尾岬地区復旧中の状況

鵜ノ尾岬地区の復旧については、当初海上施工により泊地の浚渫と防波堤の復旧を同時期に行い、完了後に岸壁と背後地の復旧を行う予定としていたが、破堤部からの波の流入が激しく、作業船による施工は困難であった。そのため、漁業者及び水産庁と調整をした上で、航路・泊地に捨石を投入し、仮設道路を設置したことから海象条件に左右されることなく陸上施工が可能となった。

これにより、当初予定していた工期よりも約1年半も早く完了したことや、陸上施工に伴い、約1億円以上のコストを縮減した。
