## ③阿蘇大橋地区斜面对策事業

受賞機関 国土交通省 九州地方整備局 熊本復興事務所

**キーワード** 熊本地震、大規模な斜面崩壊、無人化施工による緊急災害対応、調査・設計・施工のプロセスを一体化、i-Construction

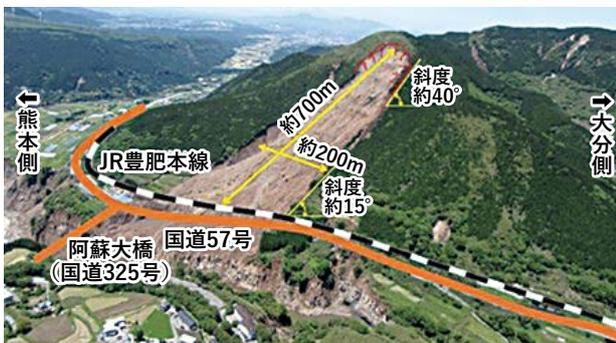
阿蘇大橋地区大規模斜面崩壊の概要

この大規模な崩壊は長さ約700m、幅約200m、土砂量約50万 $m^3$ にもおよぶため、九州地方整備局は直轄砂防災害関連緊急事業として、斜面頭部に残存する不安定土砂除去と流出する土砂や落石を捕捉する土留盛土工を築堤することとした。余震や降雨等により更なる崩壊が懸念されたため、調査・設計・施工のすべての段階において立ち入ることなく、安全にかつ迅速に実施することが求められ、無人化施工による緊急災害対応を実施した。その後、平成29年1月より恒久対策工事を実施し、令和2年8月に施工を完了した。

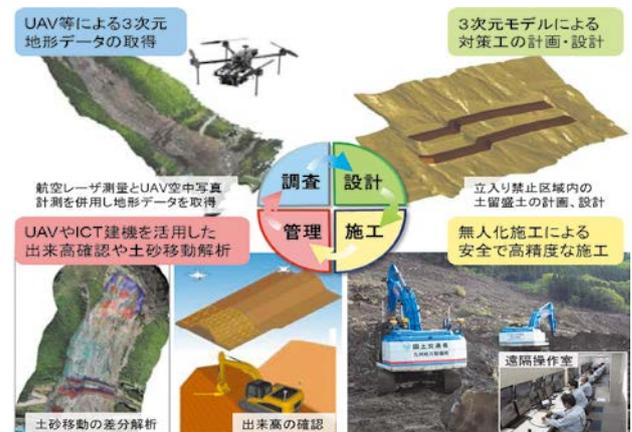
総合的なi-Construction

緊急災害対応をする際、現場に立ち入れない中で、調査・設計・施工の一連のプロセスで最新技術によるi-Constructionを総合的に取り入れることにより、安全を確保しつつ効率性を追求し施工した。特に無人化施工技術については雲仙普賢岳等の施工実績を生かし、同技術を改善しながら、ネットワーク対応型に高度化することにより同時に14台の機械を操作可能にした。また、水を含むと直ちに泥土と化する阿蘇特有の土壌（黒ボク、赤ボク）が分布する急斜面において、無人化施工により迅速に実施するには、現場での施工性能の実態等を踏まえ設計・施工に反映させることが重要であった。このため、調査・設計・施工のプロセスを一体化し、山体変動のリアルタイムな監視・観測を行いつつ、地質・地形・崩壊土砂・不安定エリアの設定・評価、無人化施工による施工方法、土留盛土工の設計・施工を一体的に取り組んだ。
