⑦七北田川河川災害復旧工事 ～コクガン等が飛来する蒲生干潟に配慮しながら防潮堤を整備～

受賞機関 宮城県 仙台土木事務所

キーワード 蒲生干潟の保全と河川災害復旧工事の両立、
水交換が可能な構造、宮城県環境アドバイザー

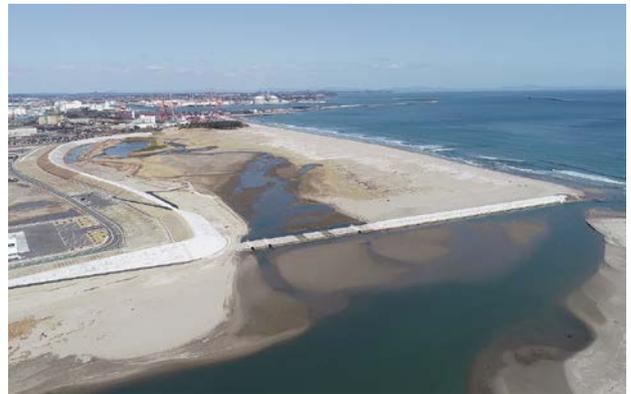
完成後の七北田川河川堤防と蒲生干潟

- ①環境の各分野（魚類・植物等）の専門家・学識者の方々を「宮城県環境アドバイザー」として助言・指導を受ける仕組みを導入。
- ②堤防法線を干潟の再生状況に応じ内陸側へ移動する、潟湖への水交換が可能な構造へ変更するなどの設計見直し。
- ③希少植物・底生動物の移植や環境調査の継続実施。
- ④工事実施時における希少鳥類への配慮として天然記念物であるコクガンに対してのコンディショニング実施やコアジサシの営巣地保全。
