## ③岩崎川事業間連携砂防工事

受賞機関 香川県 中讃土木事務所

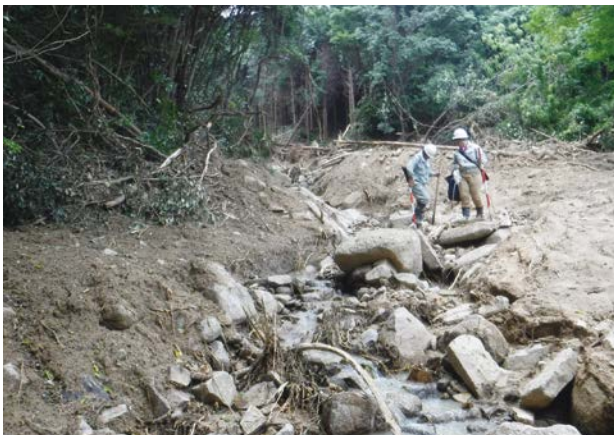
被災状況

平成30年7月の豪雨により土石流が発生し、がけ崩れの被害をうけるおそれのある人家（保全人家）近くまで土砂が流出する被害が発生した。早急な対策が望まれる中、道路との事業間連携砂防事業や国土強靱化予算等を活用することで整備促進を図り、工事着手から約5年で砂防堰堤を完成することができた。

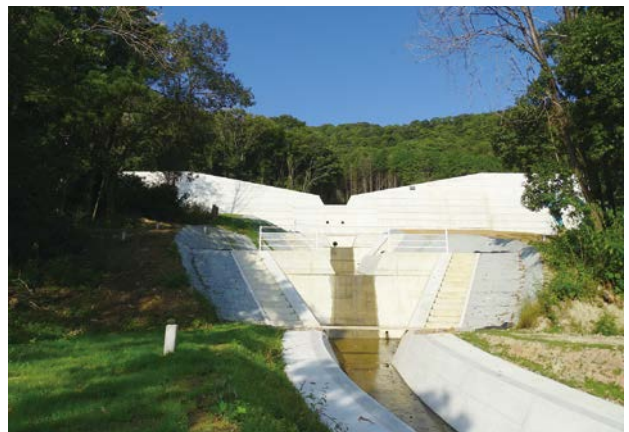
岩崎川砂防堰堤

岩崎川砂防堰堤は堰延長164.5m、堰提高8.0m、堰体積9,470m<sup>3</sup>の重力式コンクリートダムである。

本渓流は計画基準点上流で二股に分かれており、両渓流を跨いで堰堤を設置する1基案と、各渓流に1基ずつ堰堤を設置する2基案について比較検討を行い、経済性や施工期間を考慮した結果、1基案を採用した。
