令和5年度全建賞 推 薦 調 書 インフラ整備の事業又は施策の部(インフラの部)

ふりがな	へいせい30ねん7がつごううによりどせきりゅうがはっせいしたそのたすいけいわきがわにおけるさぼうげきじんさいがいたいさく とくべつきんきゅうじぎょう	
1. 事業(施策)の名称	平成30年7月豪雨により土石流が発生したその他水系脇川における砂防激甚災害対策 特別緊急事業	
2. 事業(施策)実施期間	平成 30 年9月7日 ~ 令和4年3月 30 日	
3. 事業費(工事費)	143 百万円	
4. キーワード	早期事業効果の発現、被災地域の安全・安心

平成30年7月豪雨により土石流が発生し、人家2戸が被災した。上流域は著しく荒廃していたため、再度災害防止を目的とし、砂防堰堤の整備を実施した。

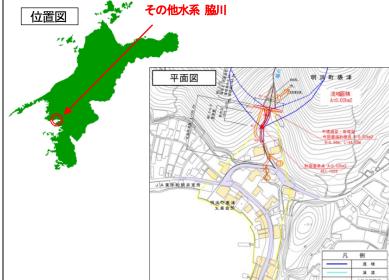
(1) 渓岸侵食・崩壊状況

2 果樹園被災状況

③ 人家被災状況

本渓流では、平成30年7月7日の梅雨前線による豪雨により土石流が発生し、下流人家2戸及び道路等が被災した。上流域では渓流侵食や斜面崩壊の痕跡が広く残っており、次期出水時の拡大侵食により、再度土砂災害が発生する懸念があるため、砂防設備の整備による土砂災害対策が急務であった。
